GC/SAW高速分析システムで ワインのコルク臭を分析 - 1

GC/SAW高速分析システムで ワインのコルク臭を分析 - 2 クロマトグラフ・データ

GC/SAW高速分析システムで
ワインのコルク臭を分析 - 3
VaporPrint™データ

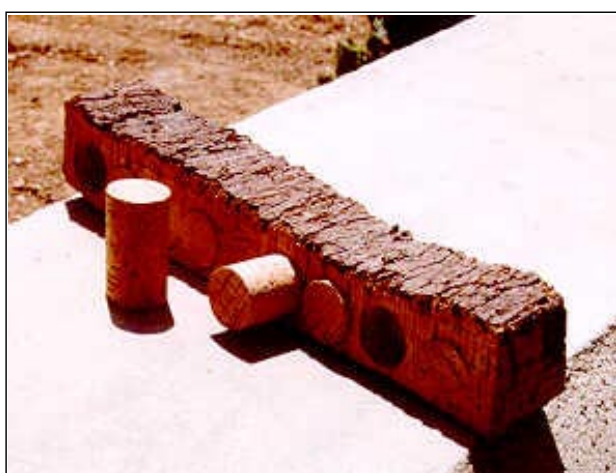
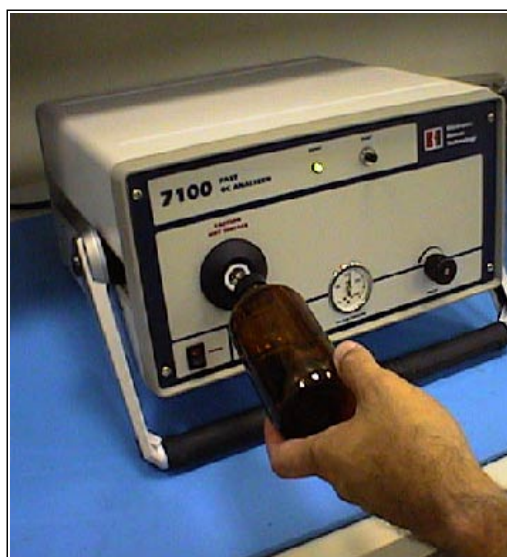
測定には赤ワインを用意し、セプタ付き250 Mℓボトル容器とTCA50mg / Mℓ含有メタノール標準液を使い、4種類の測定を下の写真の要領で実施しました。

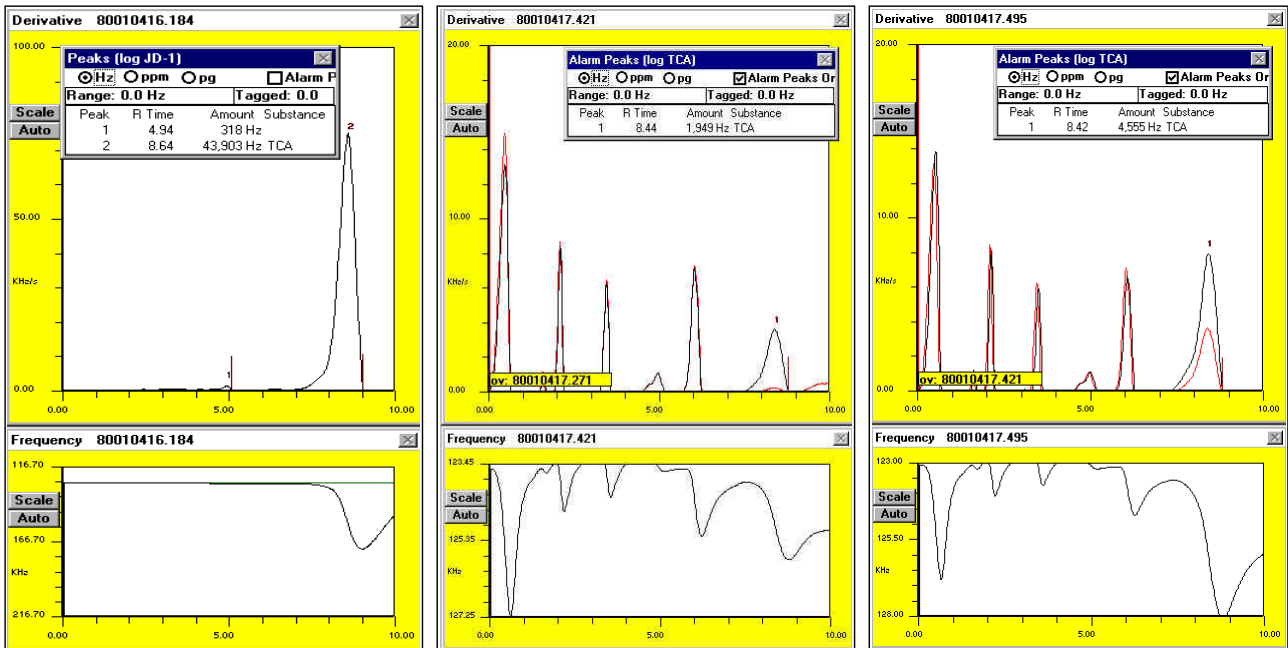
1. TCAのみ：メタノール標準液10 μ lをシリンジでボトル容器に注入し測定。
2. ワインのみ：100 mlのワインをボトル容器に移して測定。
3. ワインに5 μ l添加：100 mlのワインの入ったボトル容器にメタノール標準液5 μ lをシリンジで注入し測定。
4. ワインに10 μ l添加：100 mlのワインの入ったボトル容器にメタノール標準液10 μ lをシリンジで注入し測定。

図A. 測定1

図B. 測定3に
測定2を重ね書き

図C. 測定4に
測定3を重ね書き

Page 2 ではクロマトグラム・データを、Page 3 ではVaporPrint™データを表示した。
